臺北市政府工務局大地工程處 函

臺北市政府工務局大地工程處
110年第4次水土保持計畫核定後抽查會議紀錄

110年度臺北市山坡地已完工水土保持設施維護檢查及輔導委託專業服務案

已完工水保設施檢查 優良案件介紹

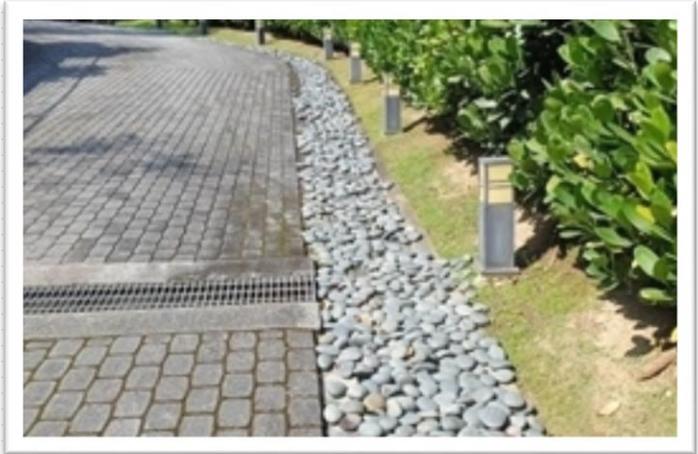
排水溝頂改採卵石鋪設，採入滲方式入流，不影響功能性，視為檢查合格。

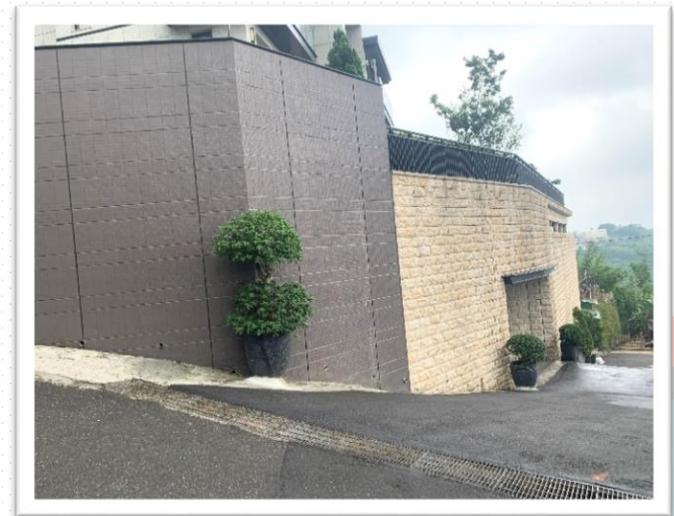
擋土牆洩水孔因建築裝飾材掩蓋，但現況擋土牆無安全疑慮，視為合格。

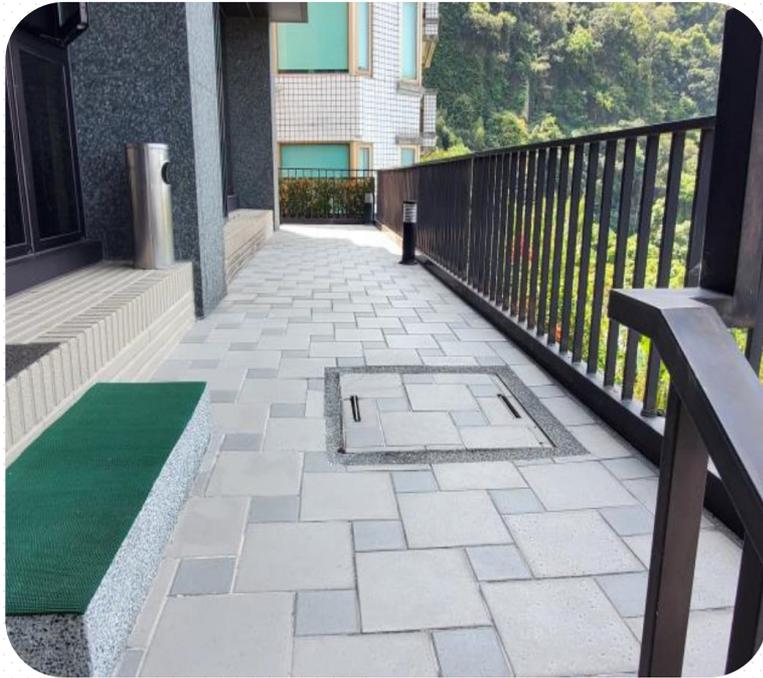
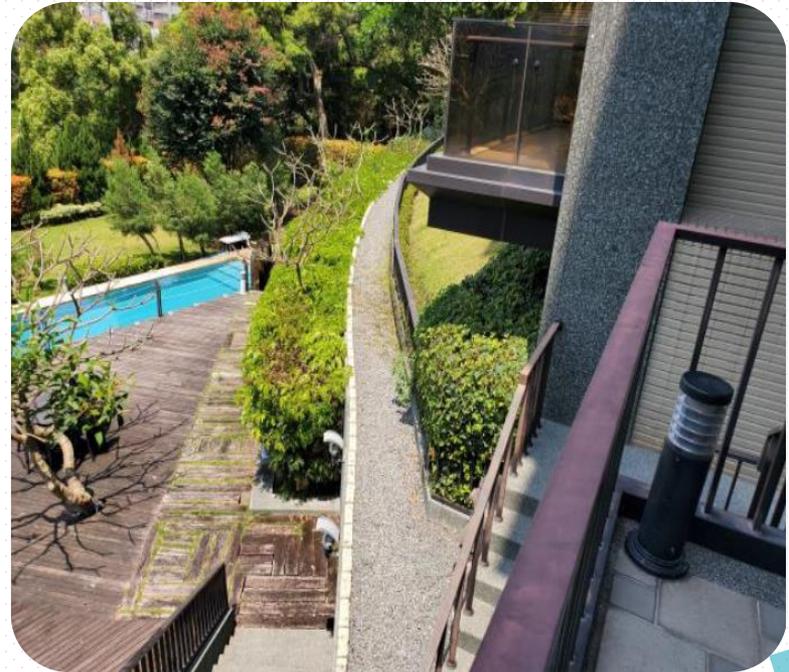
臺北市北投區崇仰段二小段161等八筆地號住宅新建工程水土保持計畫

排水溝以透水紗網配合碎石級配覆蓋，
避免落葉雜物阻塞，兼具美化環境功能

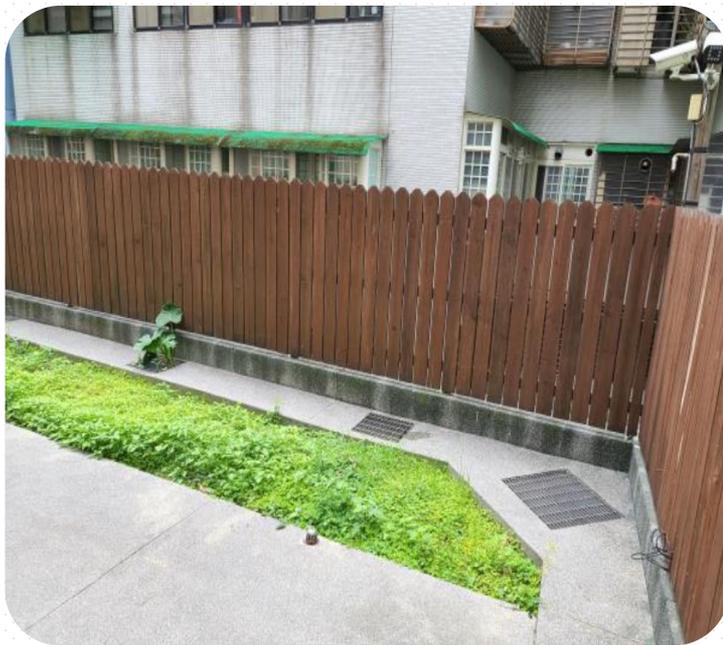
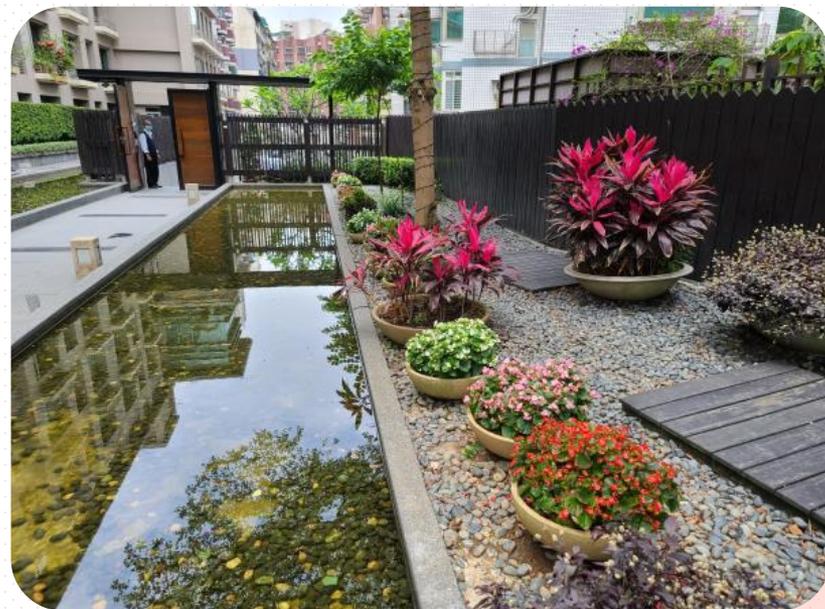
臺北市北投區行義段二小段283、284、287土地雜照水土保持計畫

棧板下方為滯洪沉砂池，現況景觀維護良好

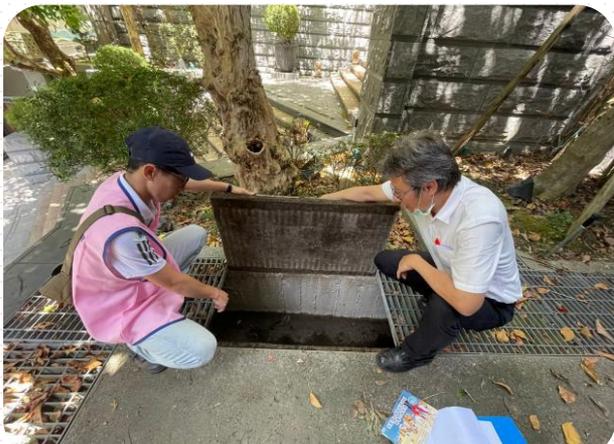
排水溝加鋪紗網防止淤積

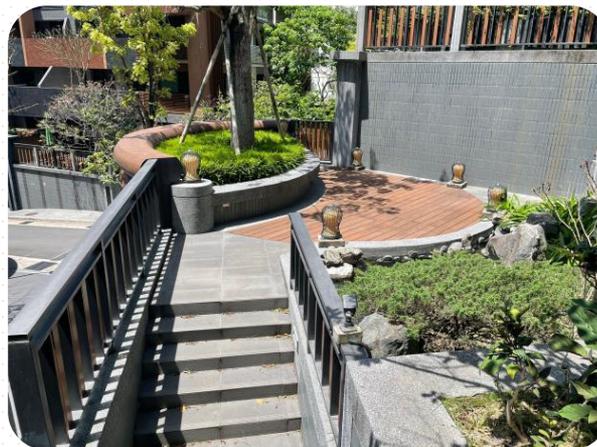
滯洪池美觀造景，仍保有清掃孔位置

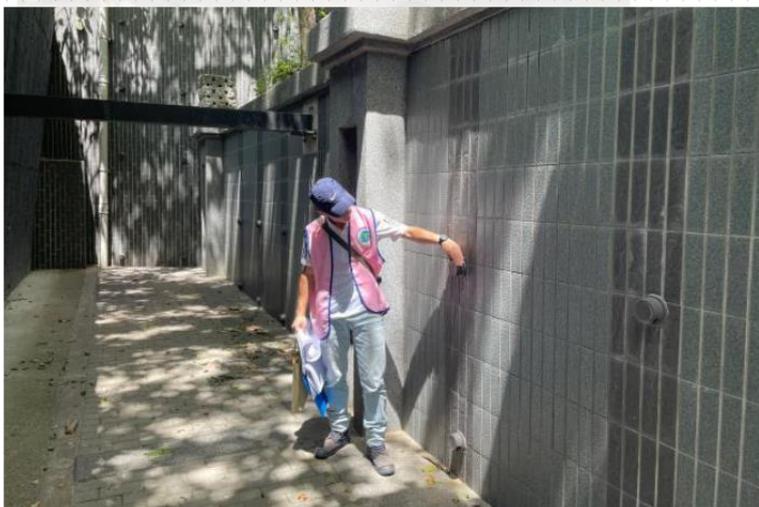
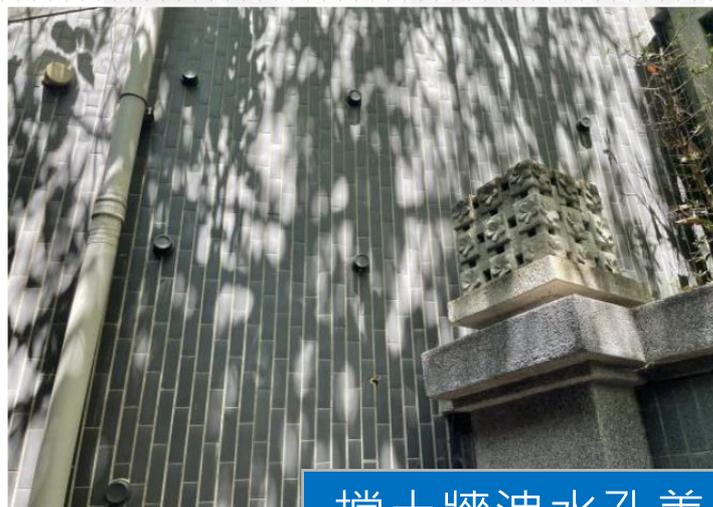
擋土牆洩水孔美化

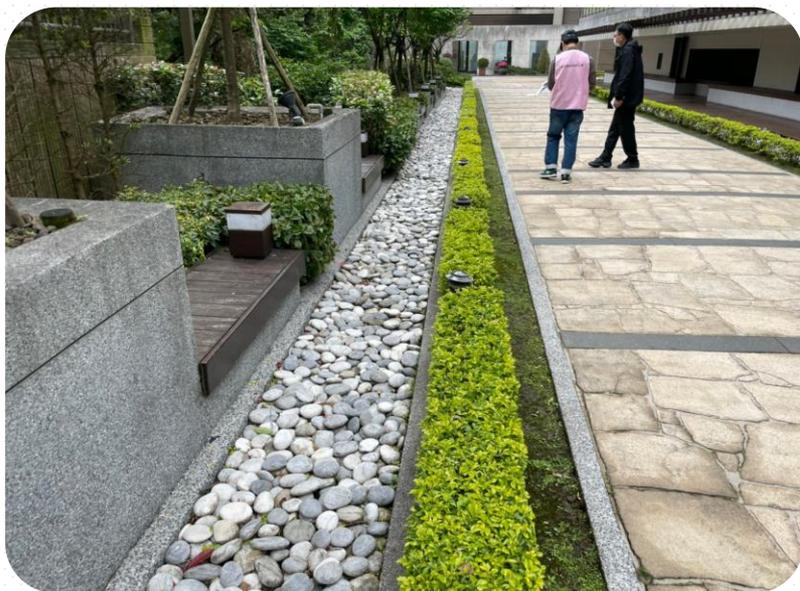
排水溝以碎石級配鋪設，防止異物掉落兼具透水及景觀造景

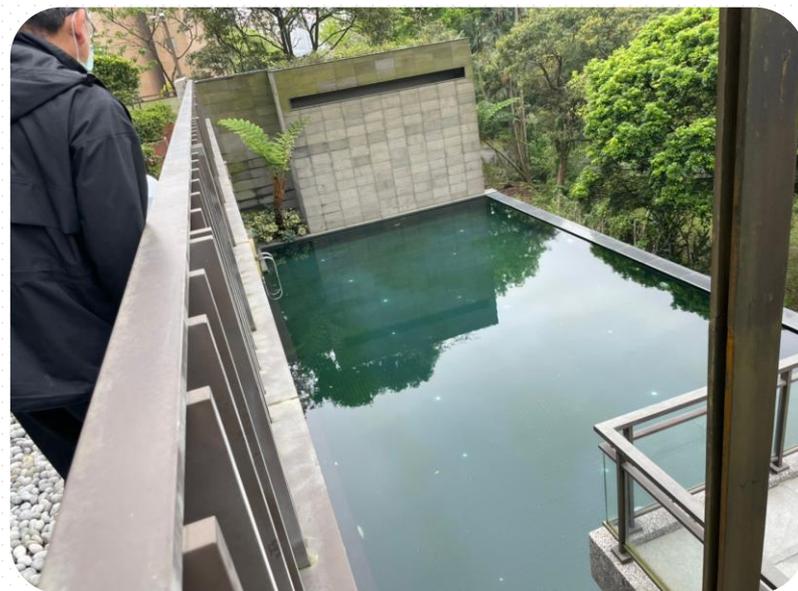
滯洪沉砂池周圍維護良好

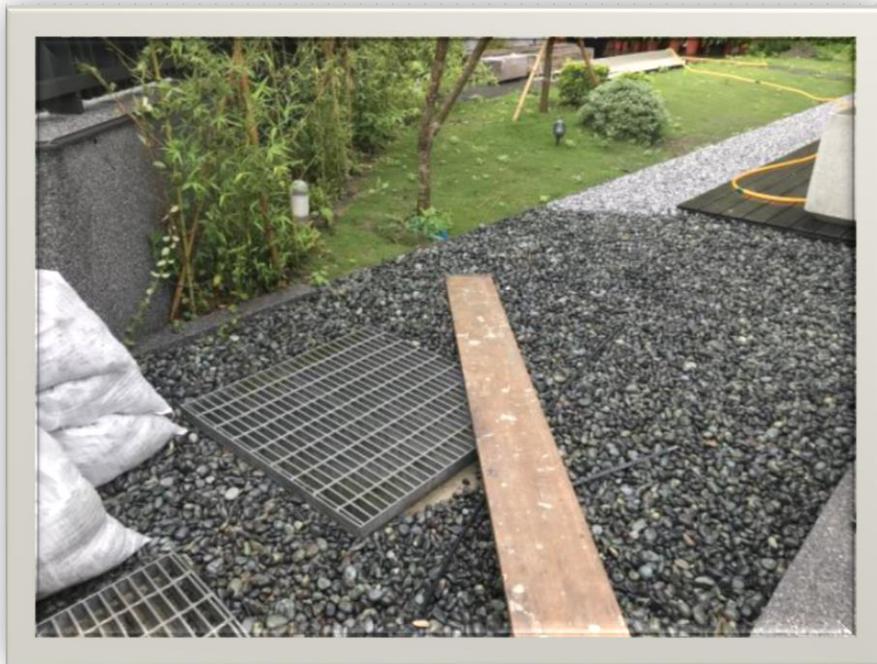
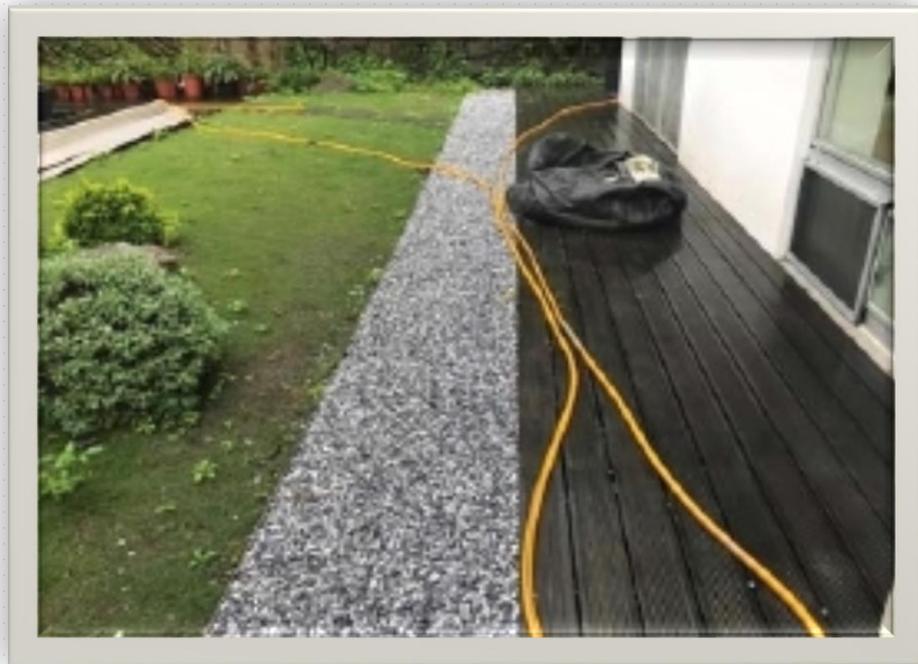
- 臺北市士林區天玉段三小段62地號合法房屋改建工程簡易水土保持申報書

- 排水溝頂鋪碎石防止異物掉落兼具透水及景觀造景。
- 環境維護優良。

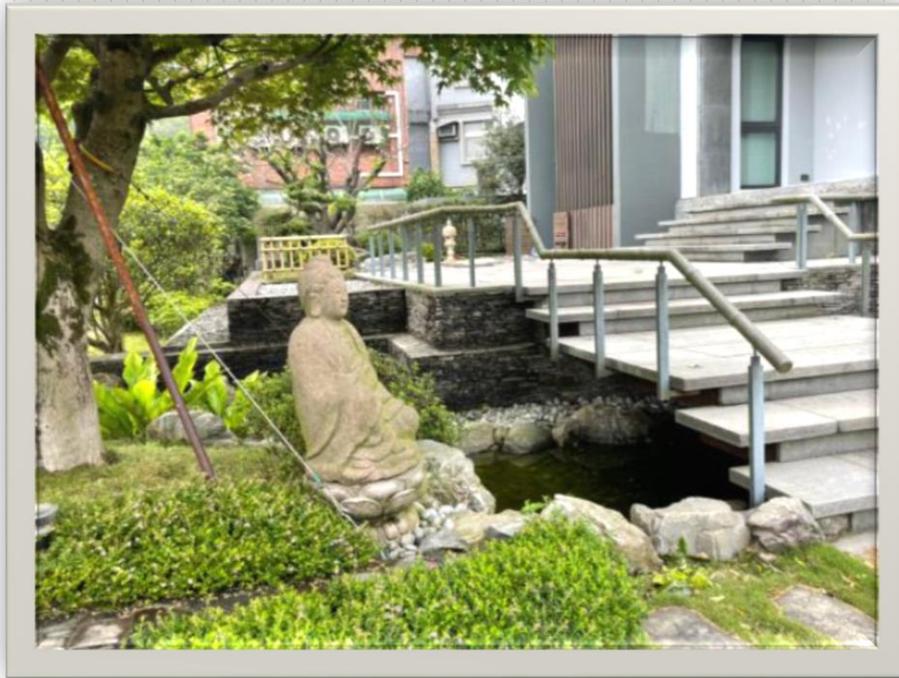
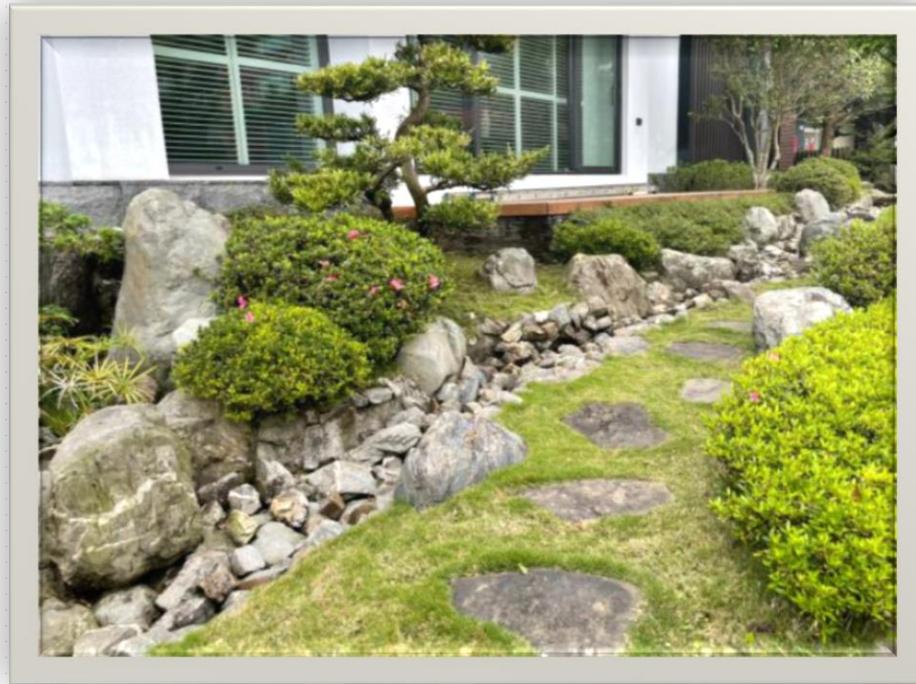
臺北市士林區華岡段1小段336、337地號(使用分區:特定住宅區(二))住宅新建工程水土保持計畫第一次變更設計

- 滯洪沉砂池為開放式易維護且美觀。
- 環境維護優良。

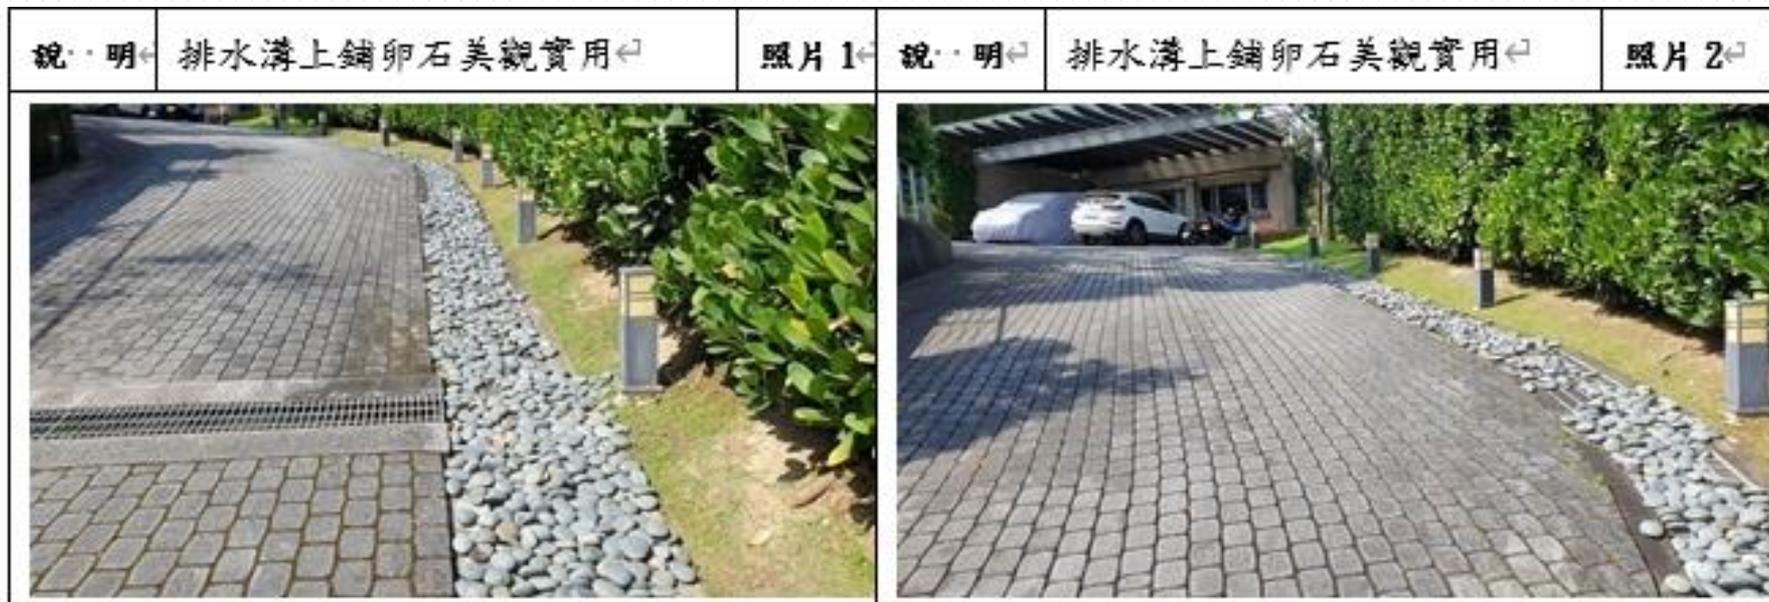
- 臺北市芝蘭段3小段438地號房屋(2變)(孫若男)臺北市士林區芝蘭段三小段438地號

- 排水溝上鋪卵石美觀實用。
- 環境維護優良。

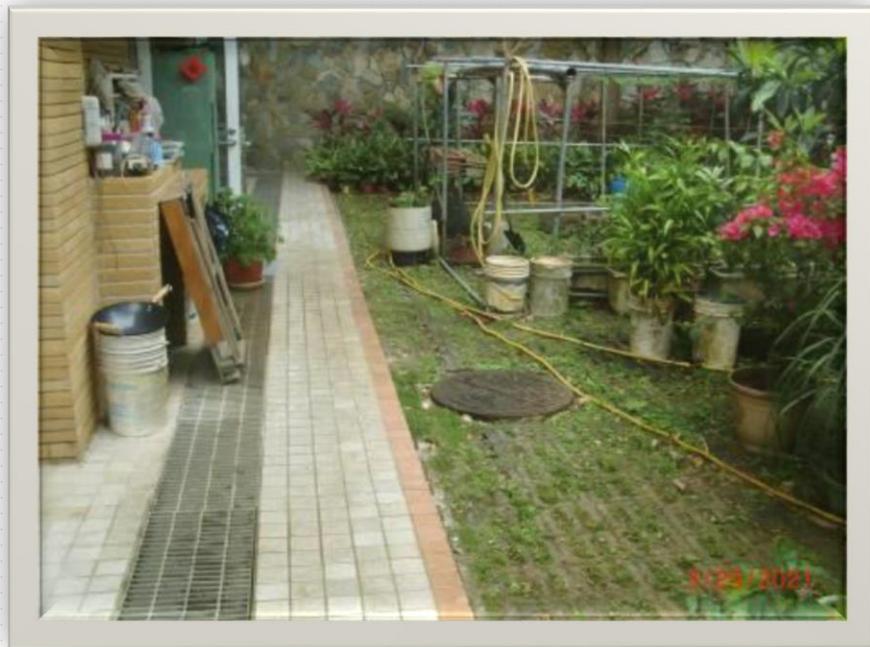
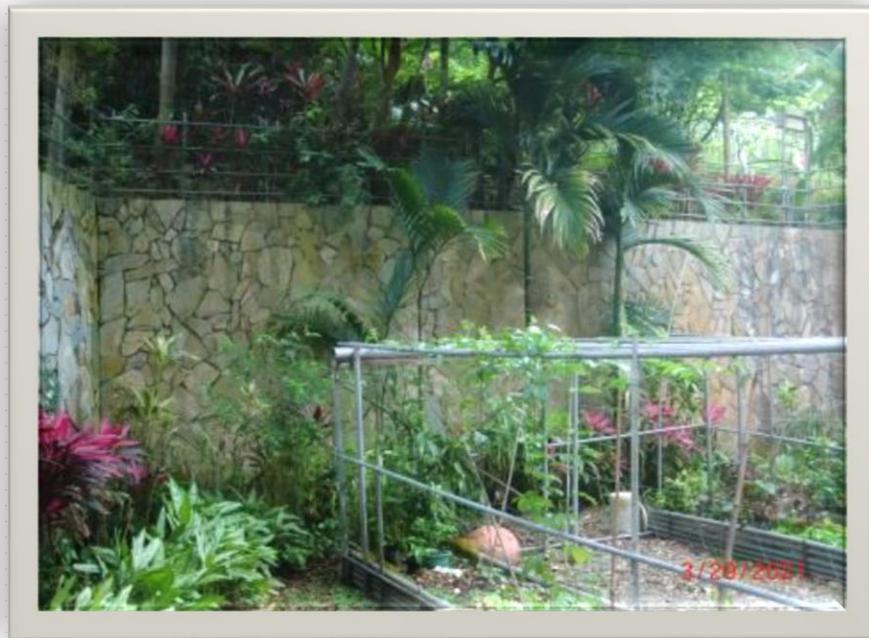
- 臺北市士林區芝蘭段三小段125地號住宅新建工程簡易水土保持申報書(1變)

• 環境維護優良。

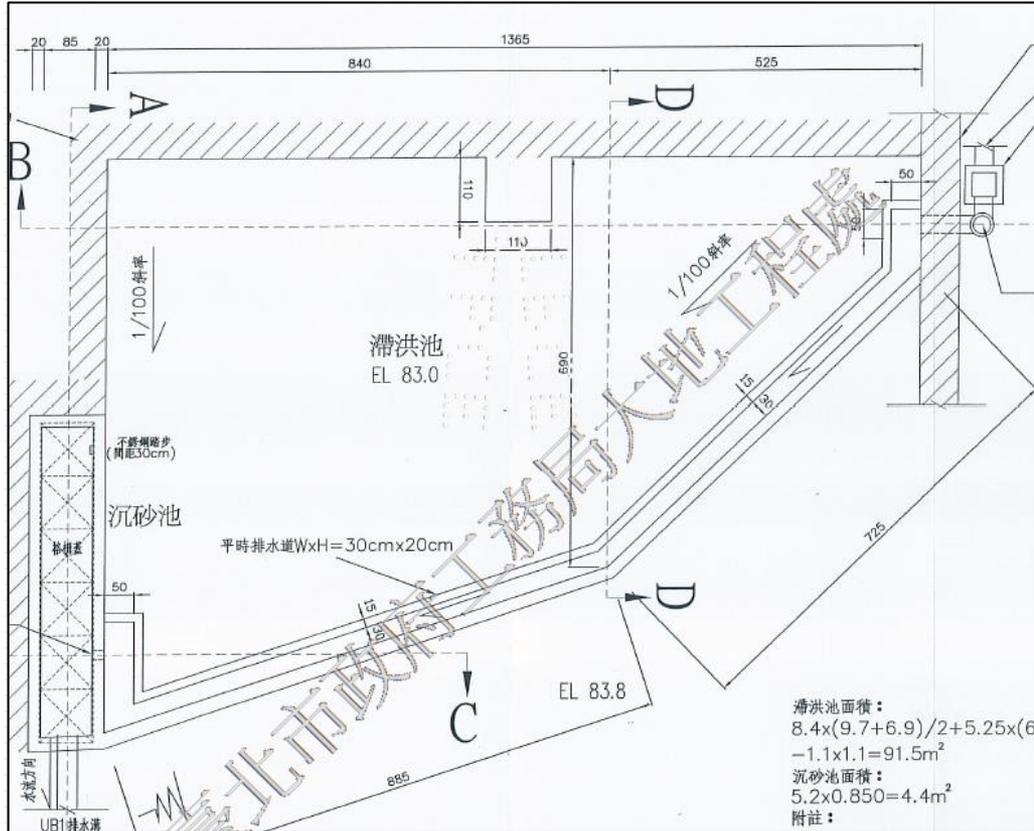
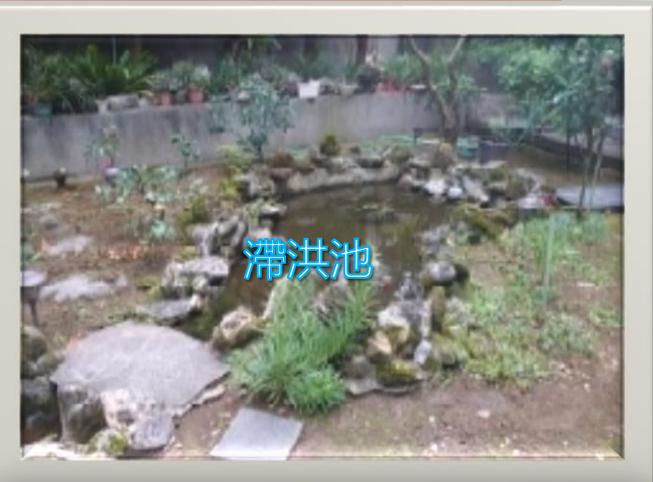
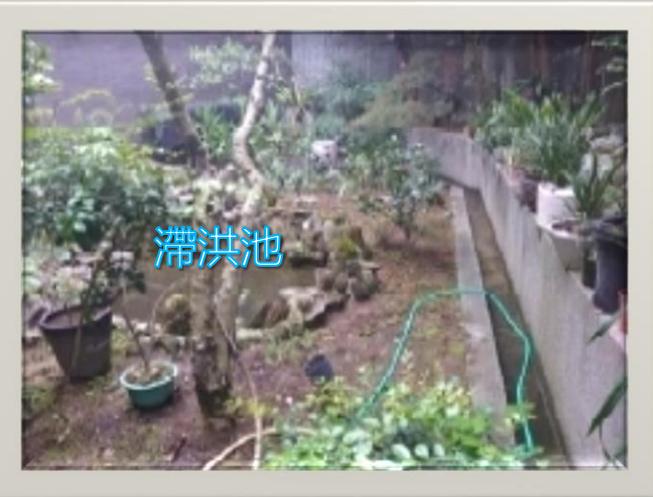
- 臺北市士林區天玉段一小段884、884-1、884-2等3筆地號住宅新建工程水土保持計畫(1變)

- 設計優良，滯洪池採離槽設計。
- 環境維護優良。

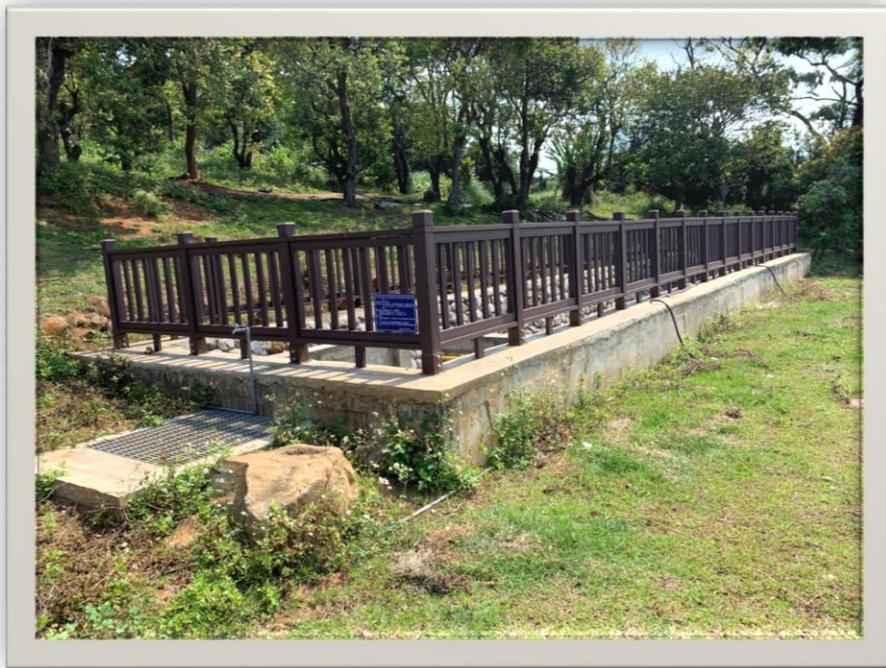
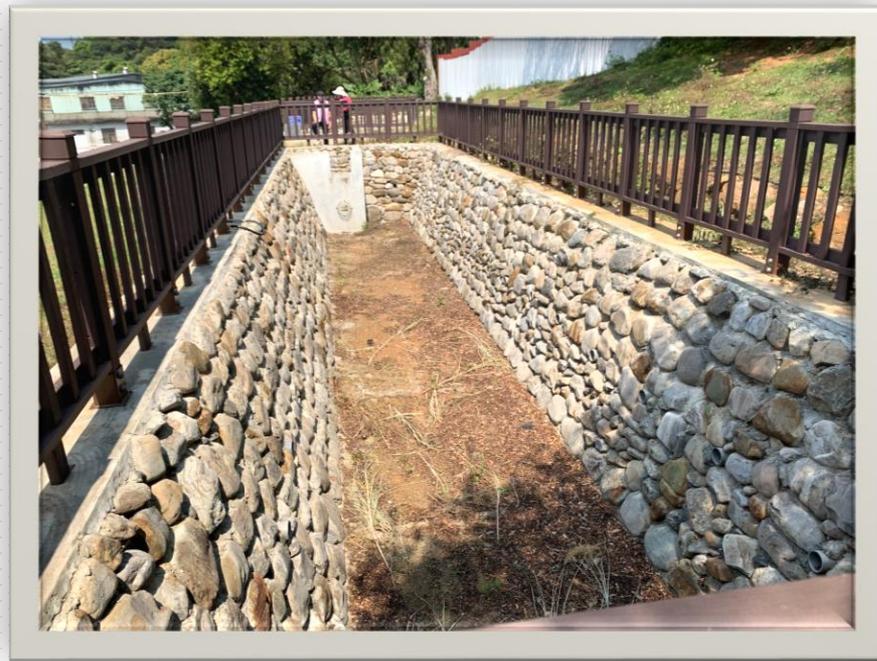
- 臺北市北投區泉源段四小段365地號(保護區)土地農舍新建工程水土保持計畫

- 滯洪沉砂池採漿砌石型式，生態設計。
- 環境維護優良。

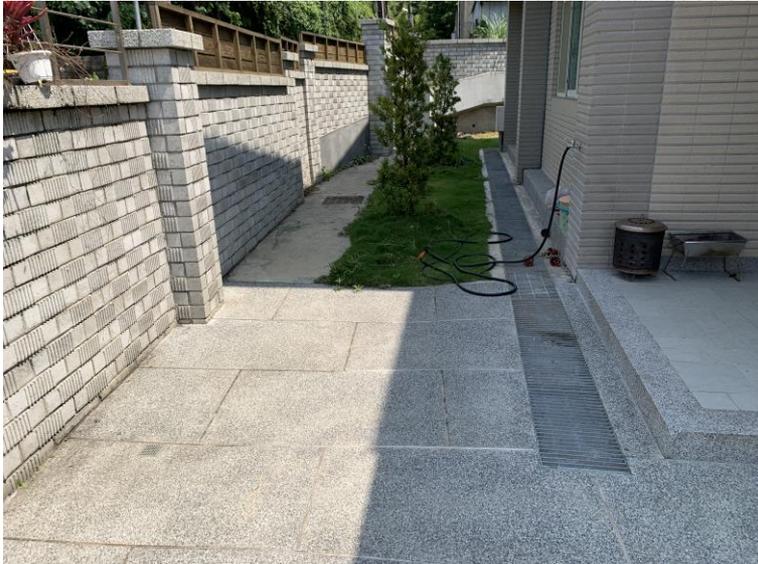
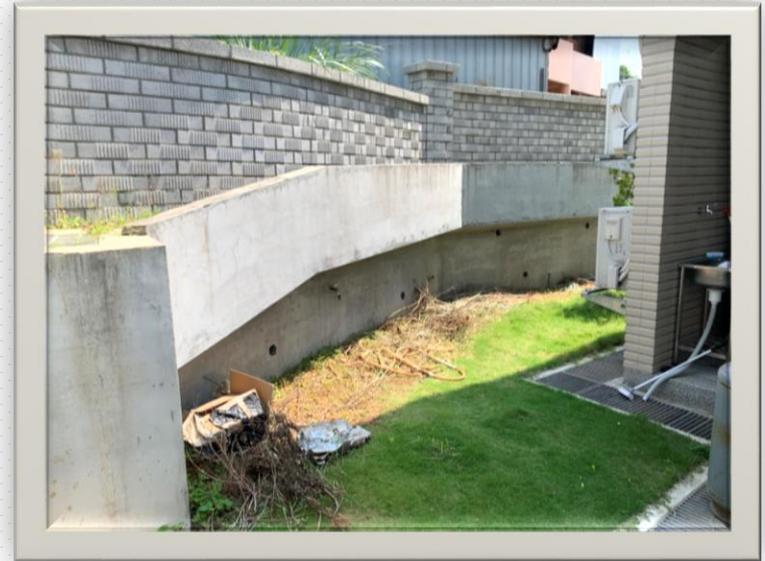
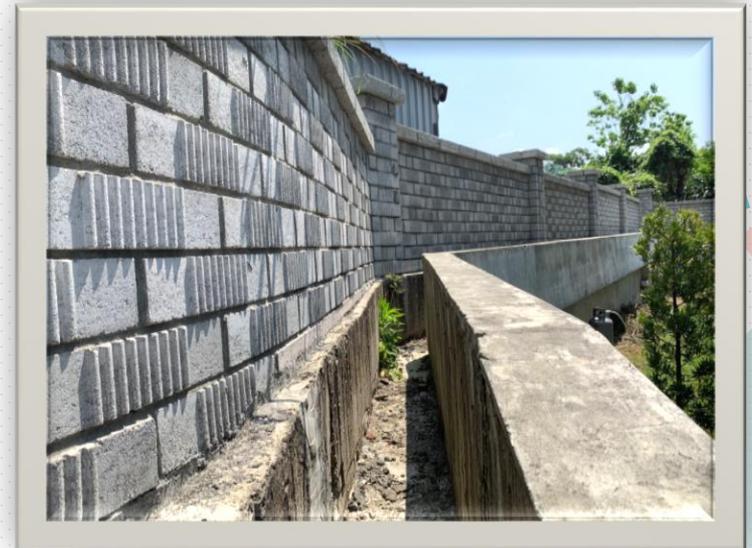
- 臺北市北投區泉源段三小段307地號保護區原有合法建築物整建工程水土保持計畫

- 特殊設計，截流溝附掛於擋土牆身上。
- 環境維護優良。

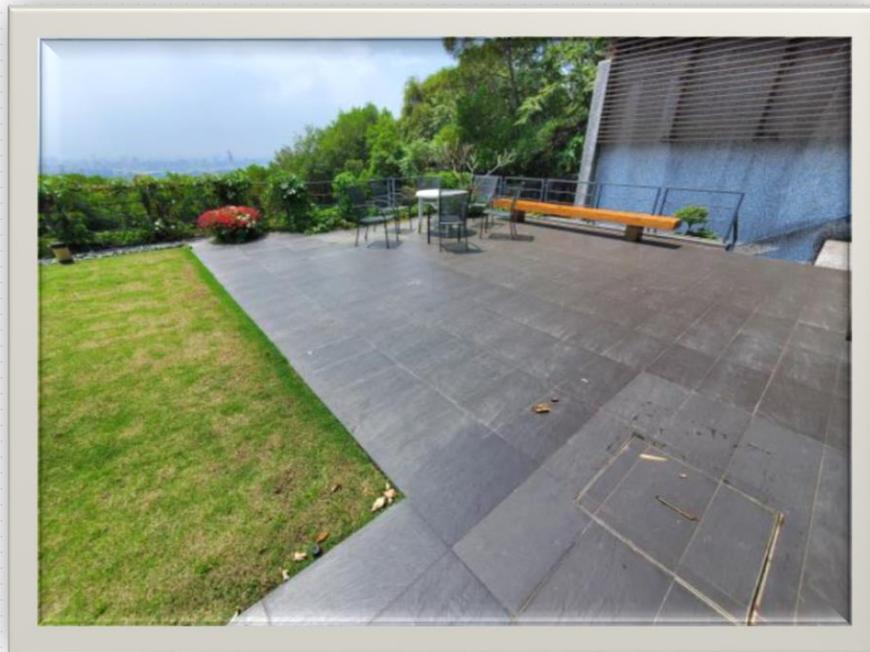
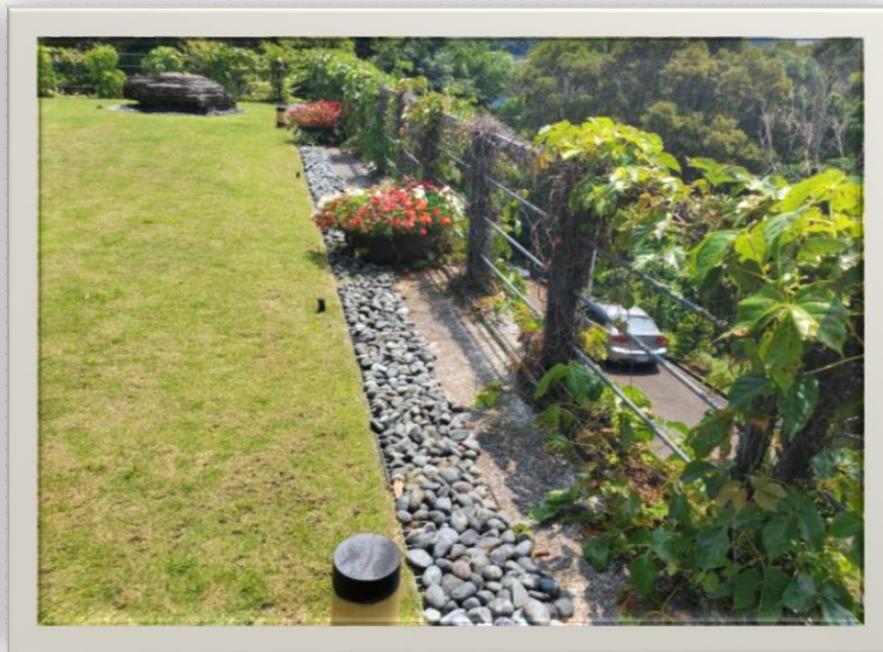
- 編號116-臺北市北投區崇仰段二小段312、313等2筆地號水土保持計畫

- 排水溝頂蓋鋪設卵石，避免雜物泥沙阻塞，並兼具美觀功能。
- 環境維護優良。

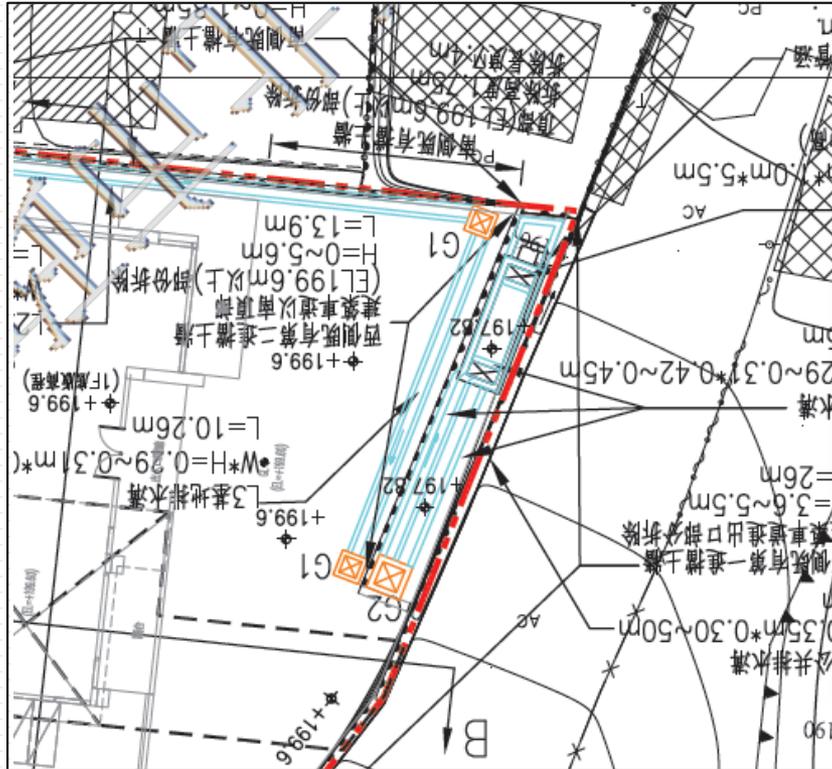
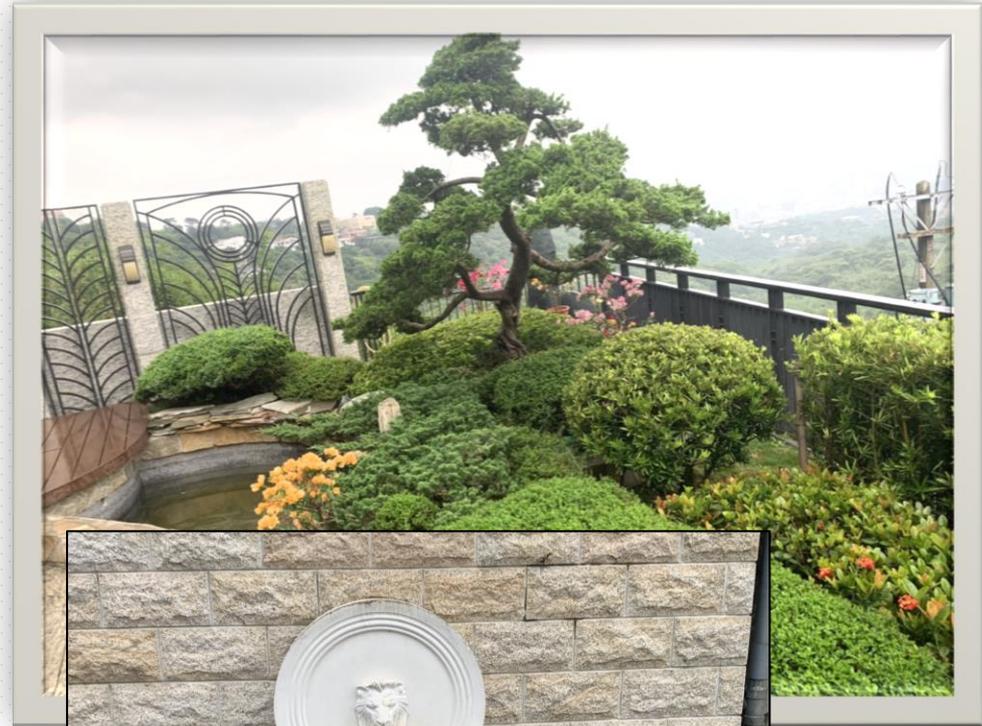
- 臺北市士林區芝蘭段3小段32地號舊有住宅拆除新建工程水土保持計畫(1變)

- 滯洪沉砂池池頂上方植生綠美化良好，且聯外排水管出口設置藝術造型美化
- 環境維護優良

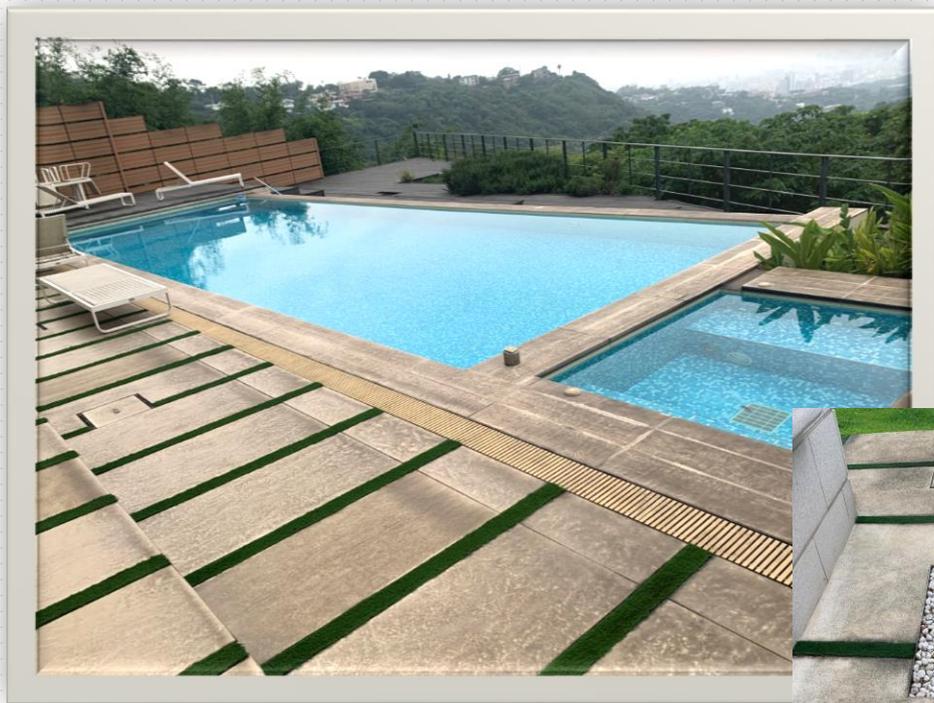
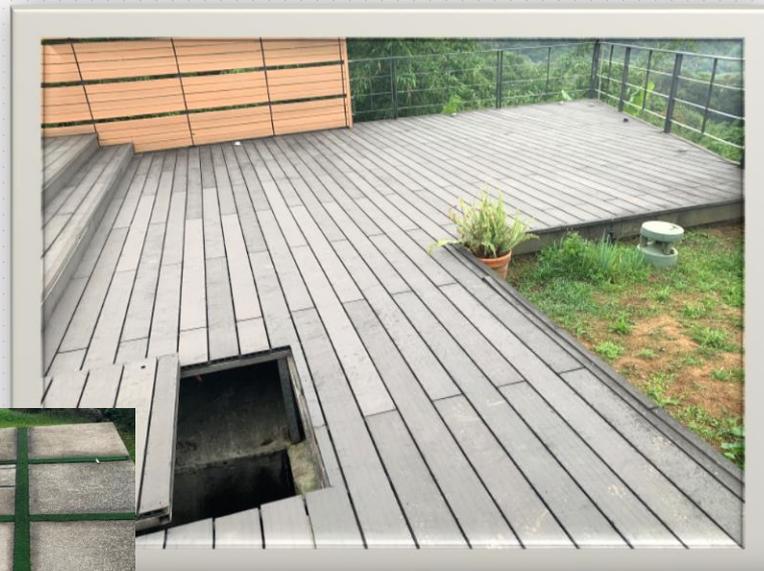
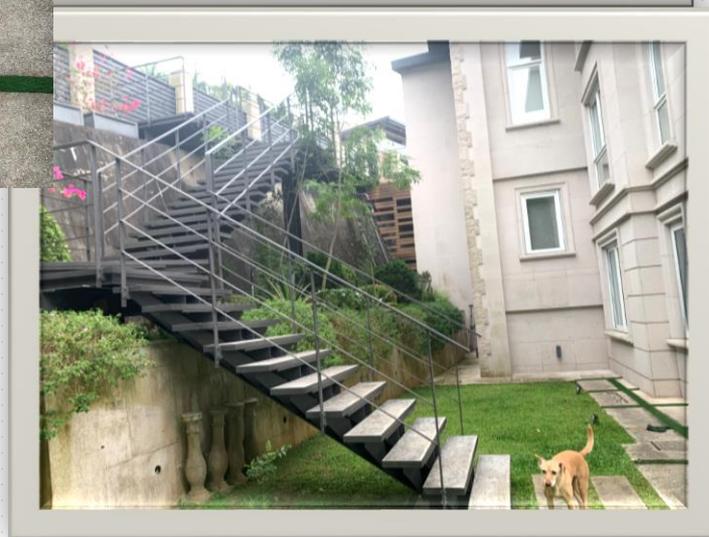
- 臺北市士林區芝蘭段三小段45地號住宅新建工程水土保持計畫

- 排水溝採入滲方式，滯洪沉砂池頂蓋美化。
- 環境維護優良。

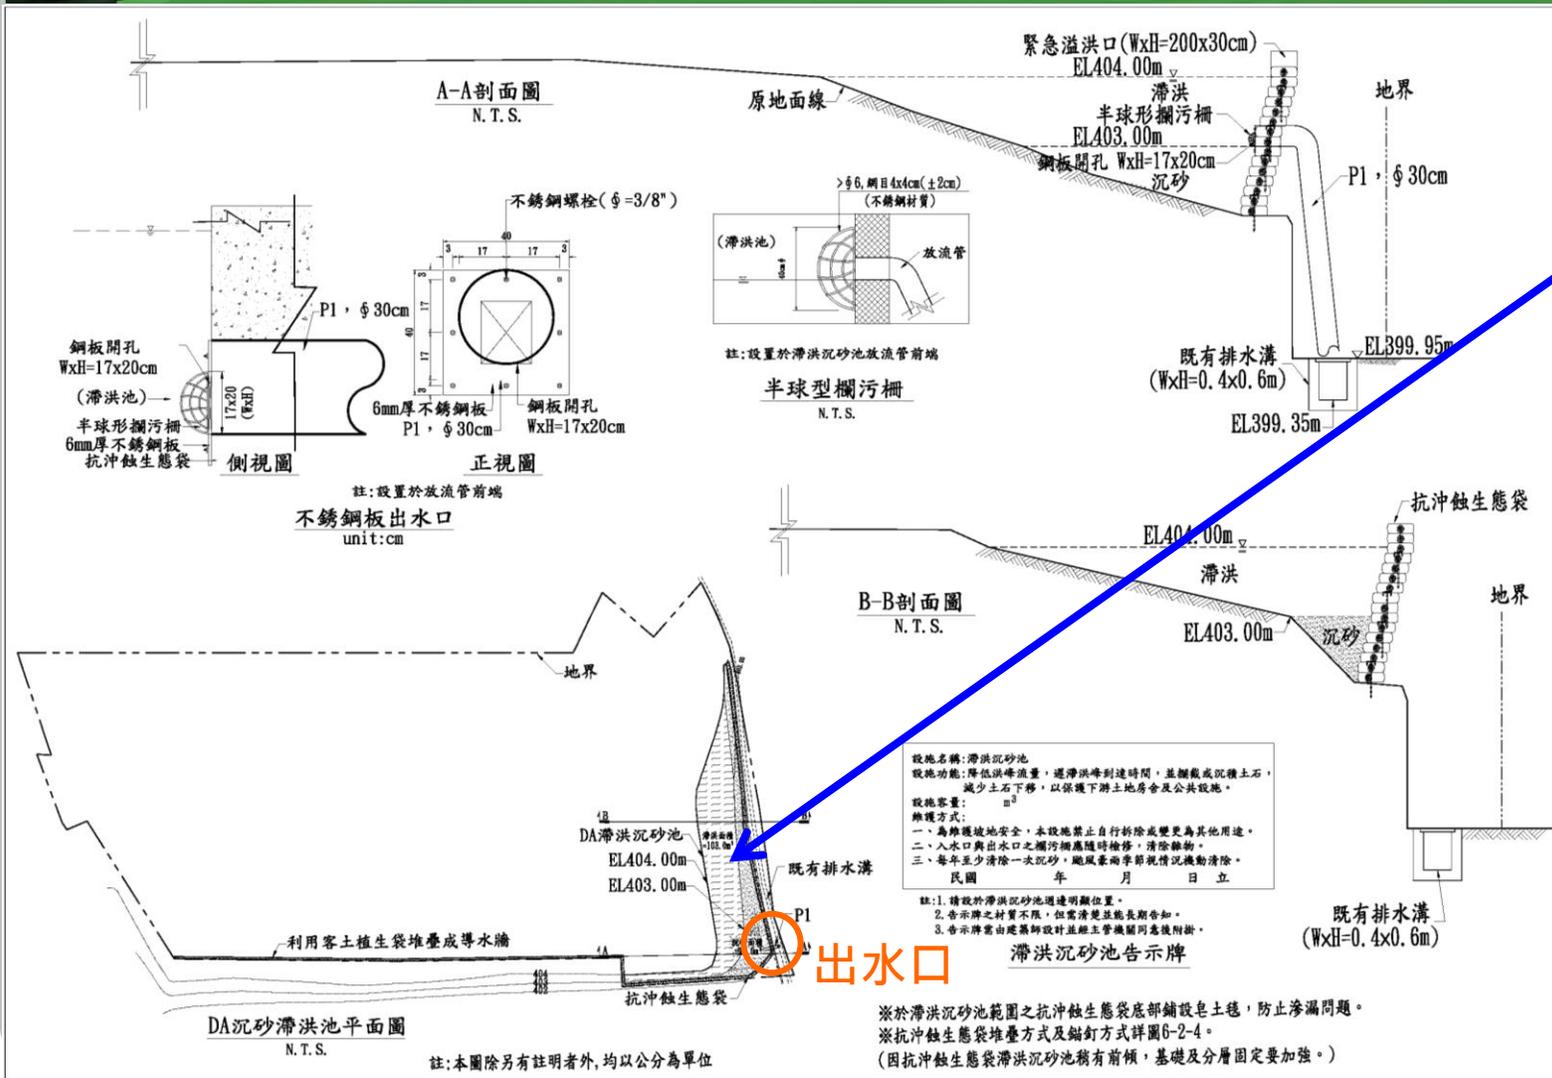
水土保持設施-滯洪沉砂池詳圖

1. 本案審查單位建議利用現有地形設置滯洪沉砂設施，以零挖方量之理念規劃，減少開發衝擊，並保留適量法定可開發面積供未來調整，屬優良審查案例，值得推廣。下列建議請承辦技師參考：
 - (1). 池壁以抗沖蝕生態袋輔以錨定加固，惟背側無土方或基礎支撐(詳圖誤繪牆背地面線)，除定性之安全說明，似可增加定量之穩定性分析。
 - (2). 擇定竹子湖雨量站，推算之滯洪量體較為偏大保守，似可評估改採較近雨量站，輔以未開發區之苗木造林保育作為，檢討降低滯洪量體及池壁高度。
2. 本案利用植生土袋包作截水牆，將未開發區逕流水引導至下游滯洪沉砂池，有別於一般以深挖設置 RC 構造物之方式開發，係屬優良設計案例值得推廣，另建議可評估補充學理說明或定量分析。
3. 滯洪沉砂池為不規則形狀，依本處110年10月29日北市工地審字第11030274802號函規定，請於圖面繪製至少三處測量尺寸以利完工檢查。另圖4-4坡度圖坵塊宜標示邊長。

※於滯洪沉砂池範圍之抗沖蝕生態袋底部鋪設土毯, 防止滲漏問題。
 ※抗沖蝕生態袋堆疊方式及錨釘方式詳圖6-2-4。
 (因抗沖蝕生態袋滯洪沉砂池稍有前傾, 基礎及分層固定要加強。)
