水保計畫核定後抽查 優良案例分享及重要事項宣導

審查管理科
110.08.20

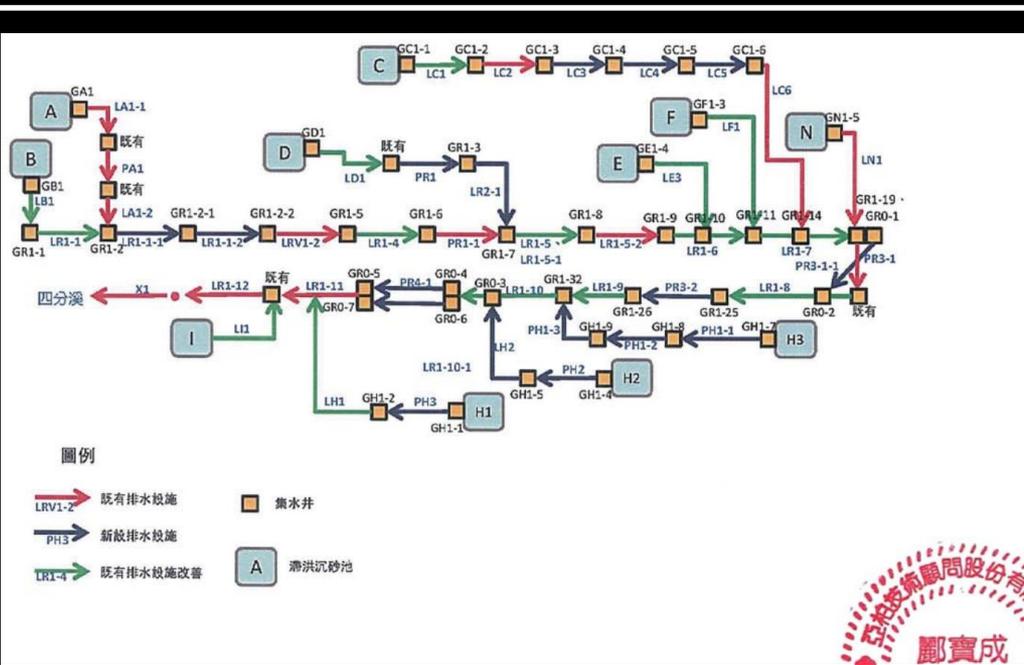
□ 基地面積大
 □ 排水系統複雜
 ✓ 以系統圖呈現

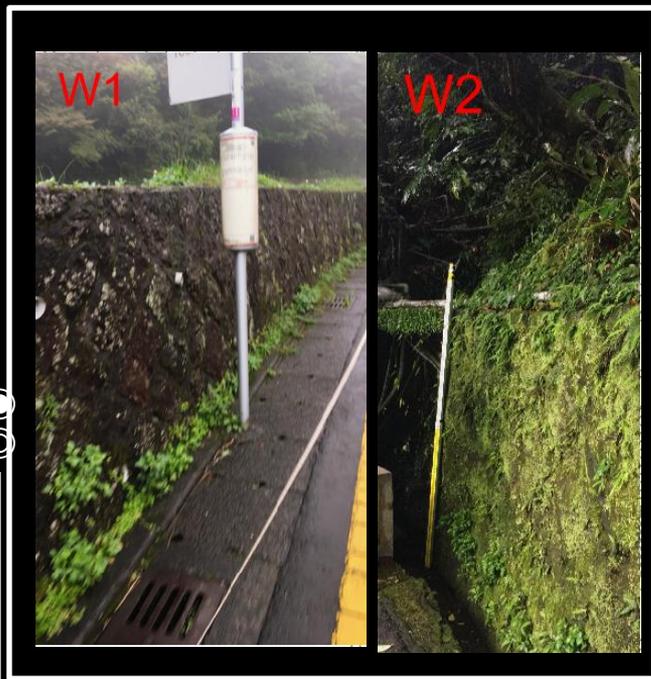
安全性評估

1. 所在區位及結構外觀

既有擋土牆皆位於基地範圍內，檢視現有結構外觀，顯示結構表面平順，無外突傾斜等現象，現場亦無牆體開裂、剝落或鋼筋外露、鏽蝕等現象。

2. 結構高度

既有擋土牆有效高約 0-2.2 公尺，而依水土保持手冊，砌石擋土牆建議有效高 4 公尺以下為原則，既有擋土牆皆符合要求。

3. 擋土牆是否出現裂縫或外凸變形

目視檢視現有結構外觀，顯示結構表面平順，無外突傾斜變形等現象，現場亦無牆面開裂、剝落或鋼筋外露、鏽蝕等現象。

綜合上述評估後，既有擋土牆屬安全無虞並不影響本計畫之開發及利用，且於既有擋土設施增設傾度盤等監測設施，定期進行巡查以確保安全，以確保安全，其佈設位置詳見附圖 6-6。

監測設施

本案設置傾度盤於 4 處既有擋土牆上，監測頻率為大雨後、4 級地震後立即觀測一次。監測之目的旨在監控基地既有擋土設施之穩定狀況，因此須對監測值建立一預警系統，以作為判斷是否安全之依據，長期性監測系統安全管理值如下。

- 安全性評估
- ✓ 區位與結構外觀
- ✓ 高度
- ✓ 裂縫或變形

- 監測設施
- ✓ 頻率
- ✓ 警戒值
- ✓ 行動值

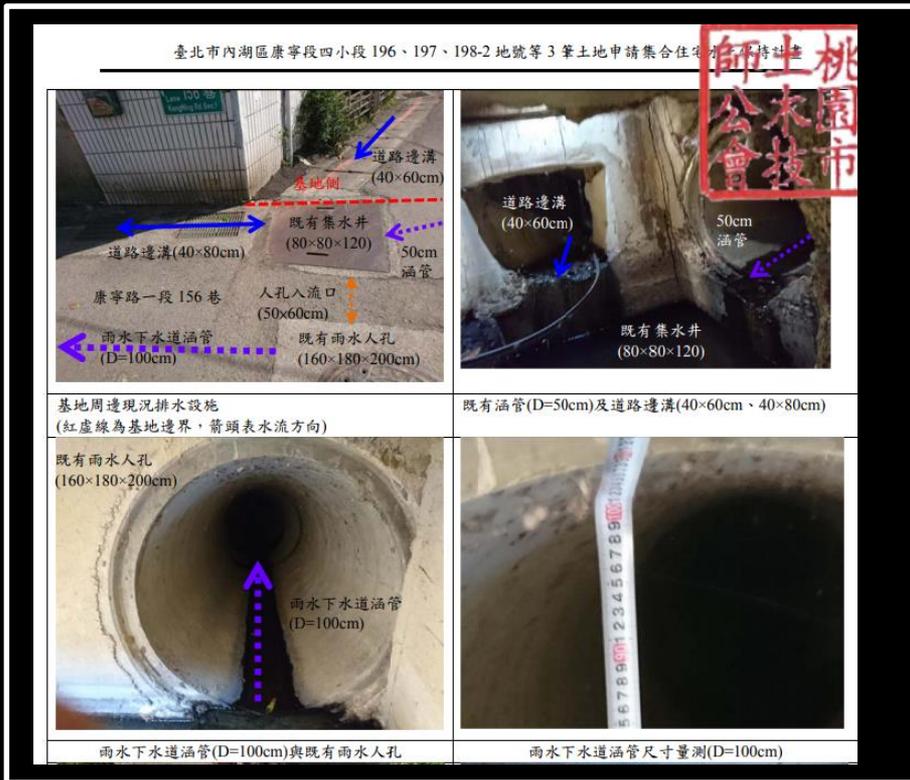
➤ 基地排水系統調查清楚

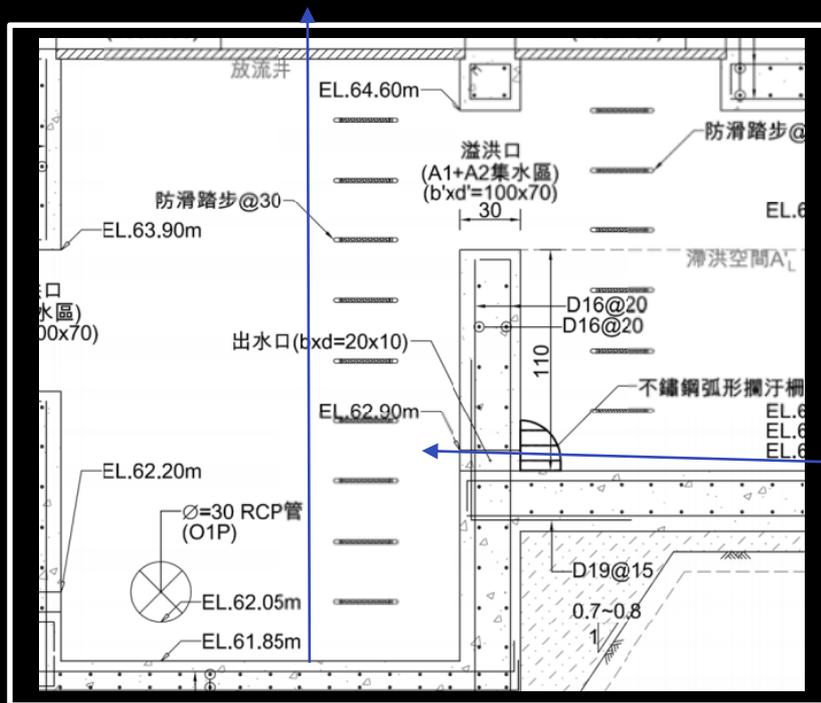
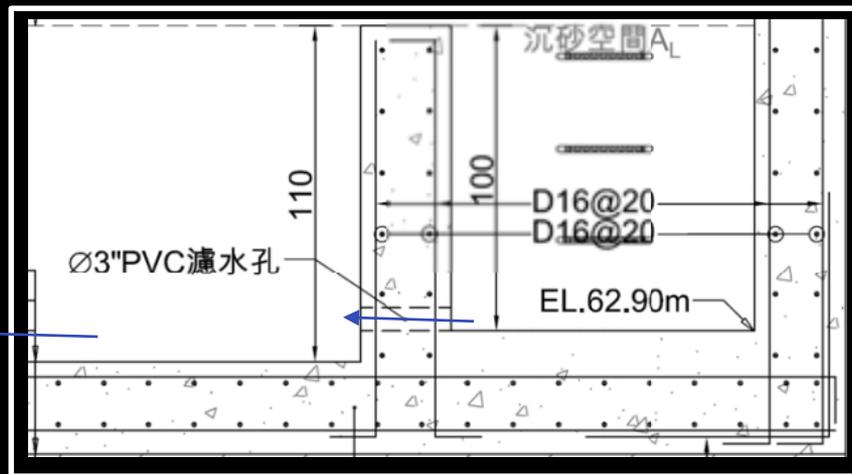
- ✓ 側排設計
- ✓ 放流井格柵設計
- 不積水

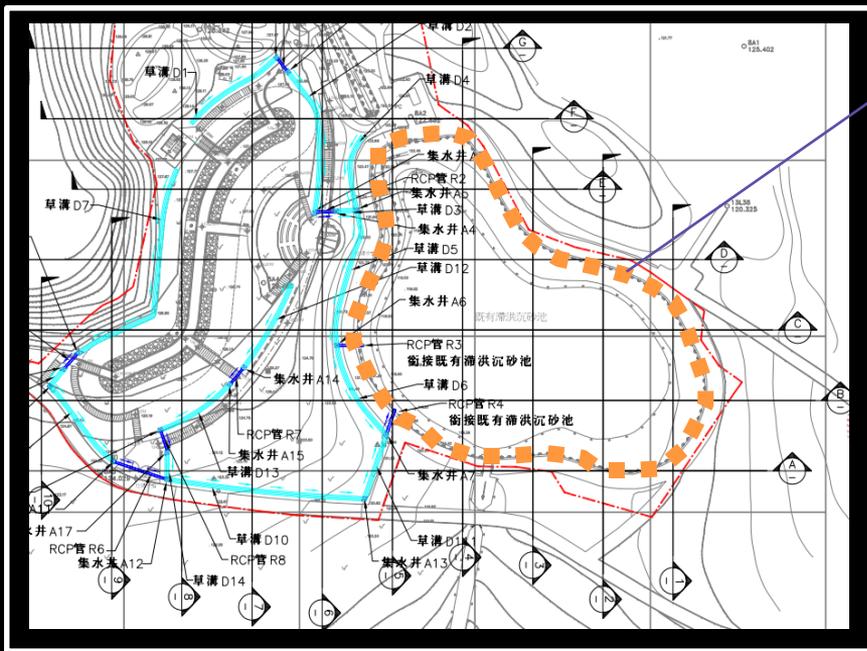
既有 + 檢算通過 = 免新設

- ✓ 利用地形凹地
- ✓ 利用既有水池
- ✓ 不透水鋪面折減沉砂

➤ 減少設計量體及開挖量

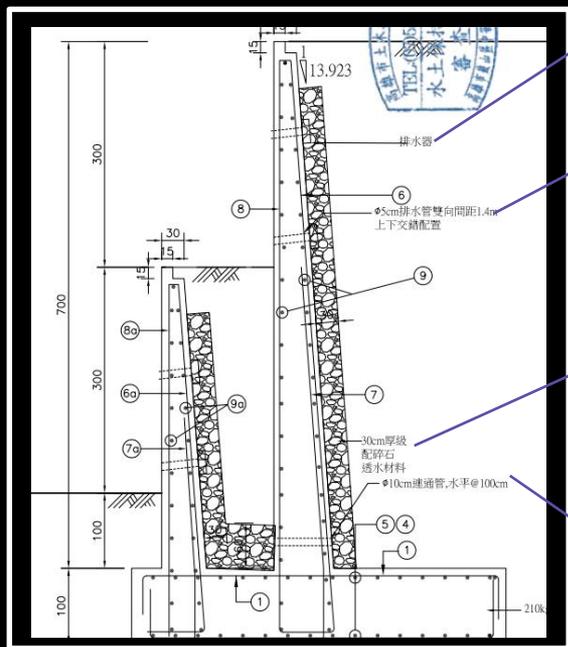
- 強化排水作為
- ☑排水器
- ☑排水管
- ☑碎石透水粒料
- ☑連通管

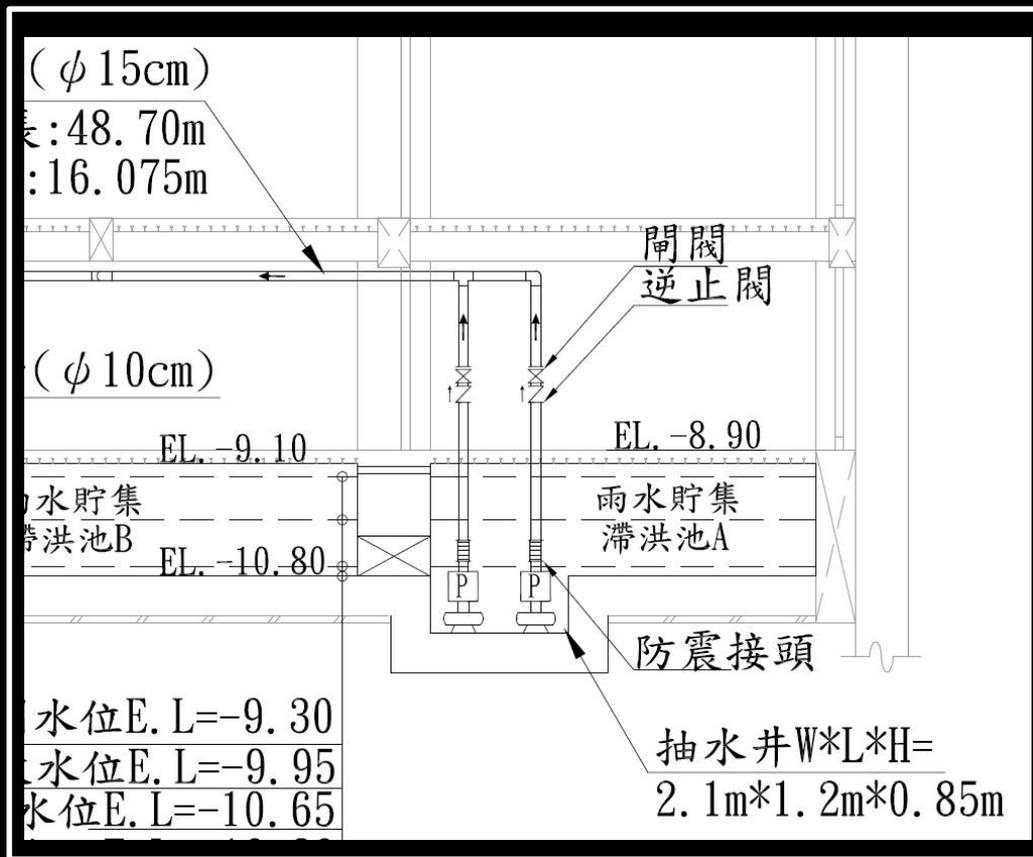
抽排設計

須先確認下列方式(包括但不
限於)均不可行：

- 滯洪、沉砂分構
- 帶狀滯洪沉砂池
- 不透水鋪面折減沉砂量

■ 部份抽排部份重力、
離槽式設計

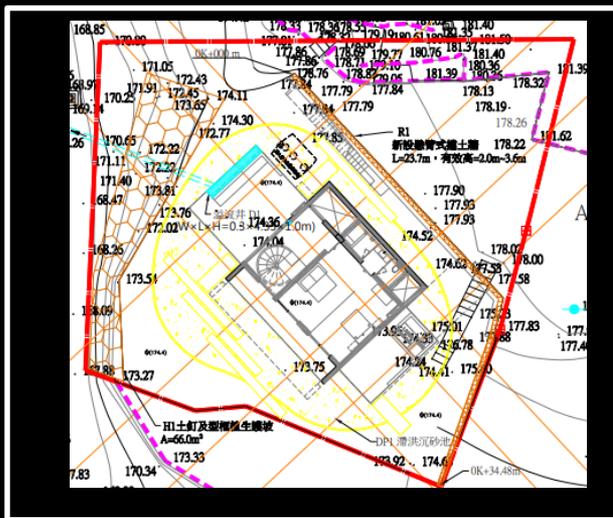
before

滯洪沉砂設施亮黃色難以閱讀
⇒ 洋紅色
